# **Besøksstrategi**

**2025-2029**

Kolebakkane naturreservat

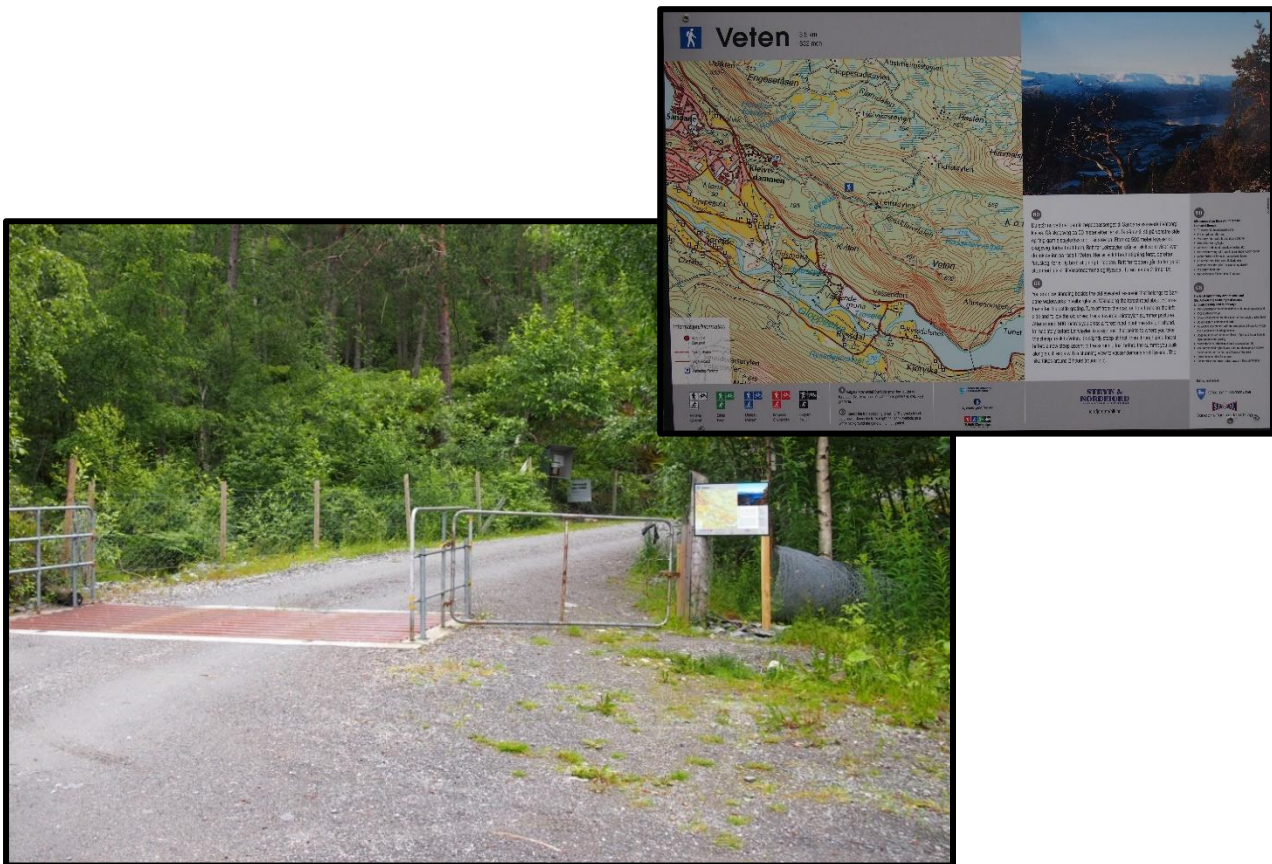
**Bilde 1:** Parkeringsplassen ved høgdebassenget i Valborgkleiva. Mange startar turen her og det er ein aktuell stad å sette opp eit informasjonsskilt. Innfelt er nærbylde av turskiltet som står der per i dag.

Det bør settast opp informasjonsskilt om verneområdet langs stien opp til Veten (

**Bilde 1).** Dette skiltet bør stå ved parkeringsplassen ved høgdebassenget i Valborgkleiva. Her står eit turskilt som legg fram turen opp til Veten med informasjon om allemannsretten med tilhøyrande pliktar. ***Om skiltet skal stå her, må det lagast til eitt som informerer både om tur til Veten og Røsskleivvatnet, samt informasjon om verneområde og aktsemdsomsyn.***

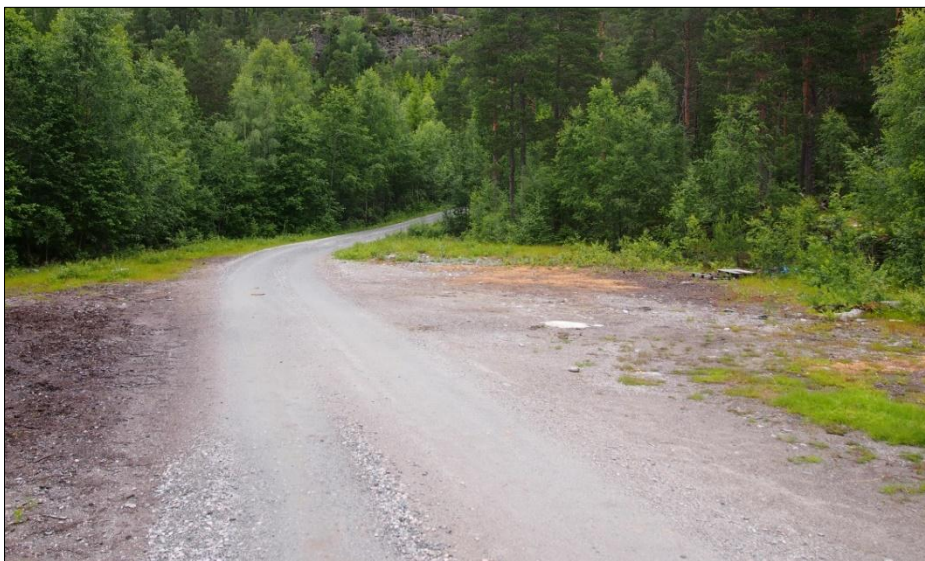
**Bilde 2:** Parkering/lunneplass langs skogsbilvegen. Som eit alternativ til plassen på Bilde 1 kan det vere aktuelt å setje opp eit informasjonsskilt på lunneplassen.

- **Alternativ til Valborgkleiva:** Eit alternativ til Valborgkleiva er å sette opp eit skilt lenger opp langs skogsbilvegen på ein lunneplass som fungerer som parkeringsplass for enkelte besøkande (Figur 2, gule punkt, samt Bilde 2). Dei som startar turen frå Valborgkleiva går og forbi denne plassen.
- **Leirstøylen:** Det bør settast opp eit informasjonsskilt om verneområdet langs stien opp til Røsskleivvatnet ved Leirstøylen, samt langs stien frå Hunsår (Figur 2, gule punkt, samt Bilde 3). Verneområdeskilt er plassert ut langs inngangsportalane.

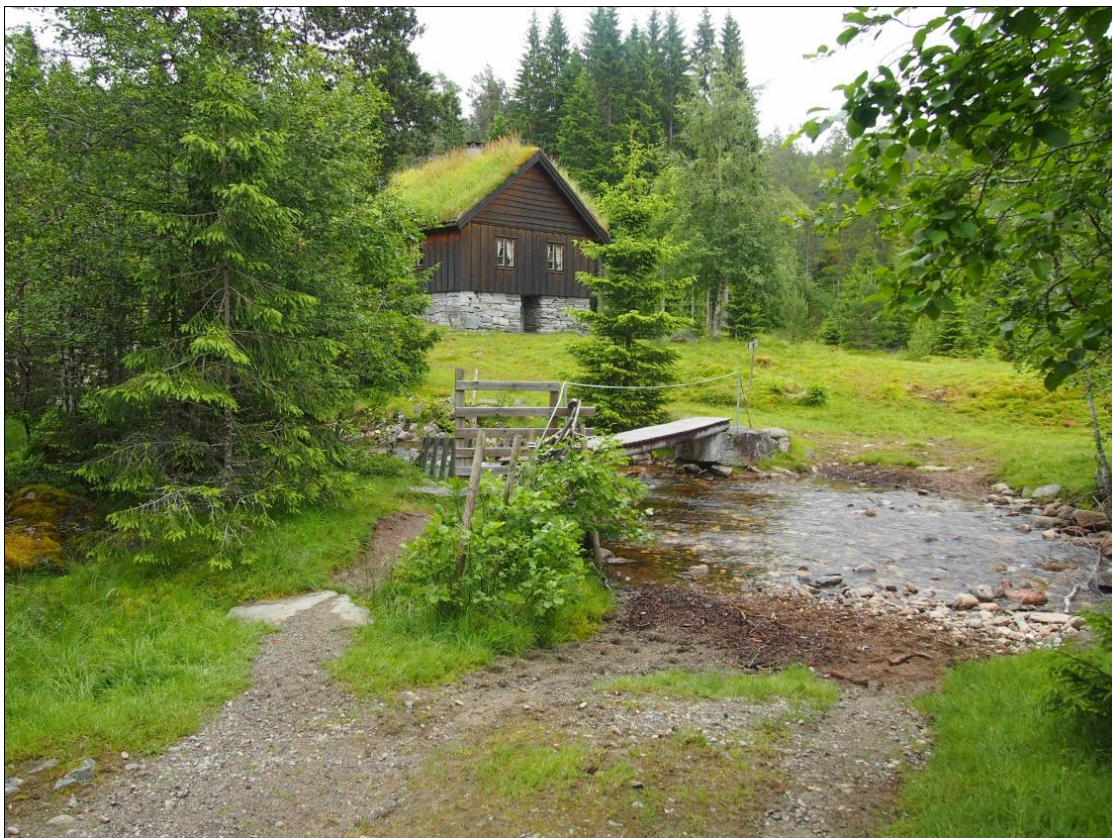
**Bilde 3:** Leirstøylen er ei av infallsportane til Kolebakkane NR og ein god plass å sette opp eit informasjonsskilt.

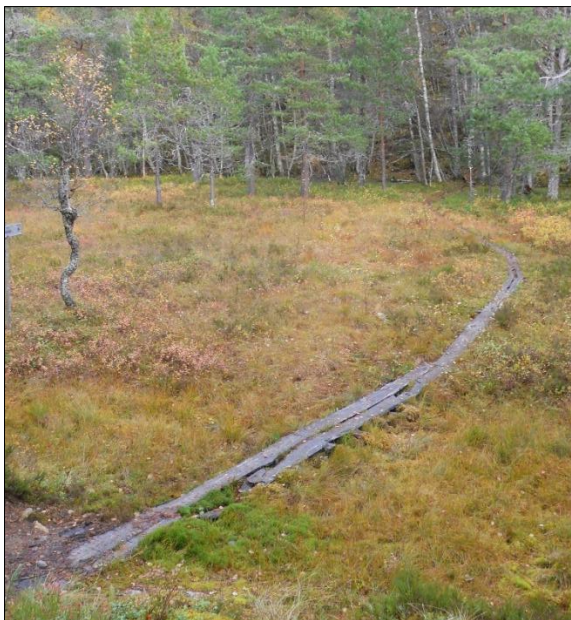
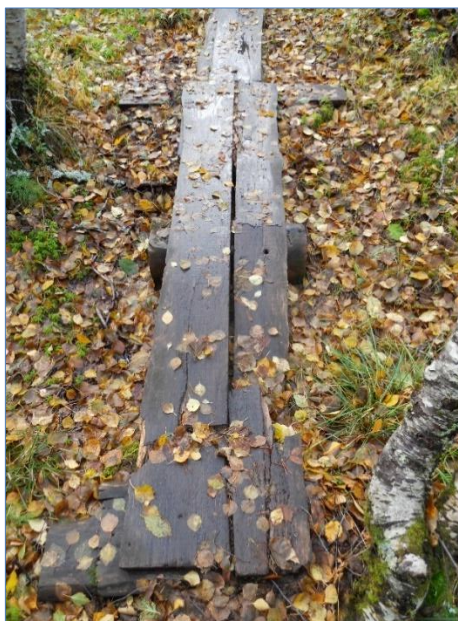
Stien til Vetten er ein mykje nytta sti som er i god stand og er lett tilgjengeleg frå Valborgkleiva. Det vart bygd klopp over Bjørnalomyra i 2012 som no har preg av råte. Bortsett frå klopper og merking med røde merker, er det ingen tilrettelegging på stien til Vetten. Ifølgje statistikken til trimgruppa i Sandane turn – og idrettslag (STIL) vert Vetten besøkt av 3500-4000 personar årleg og er, saman med Haugsvarden, det mest besøkte turmål i Sandane-området.

**Bilde 4:** Klopp over Bjørnalomyra. Koppene er prega av slitasje og råte. Denne stien er mykje brukt og kloppene må holdast ved like.

- **Sti til Veten, Bjørnalomyra:** Sandane turn og idrettslag (STIL) fekk løyve til å bygge klope over Bjørnalomyra i 2012. Dei ber no preg av råte og er planlagt å bytast ut (punkt 6 på figur 2, Bilde 4). Midtre Nordfjord Turlag fekk i 2025 midlar til å byte ut om lag 40 m klope.

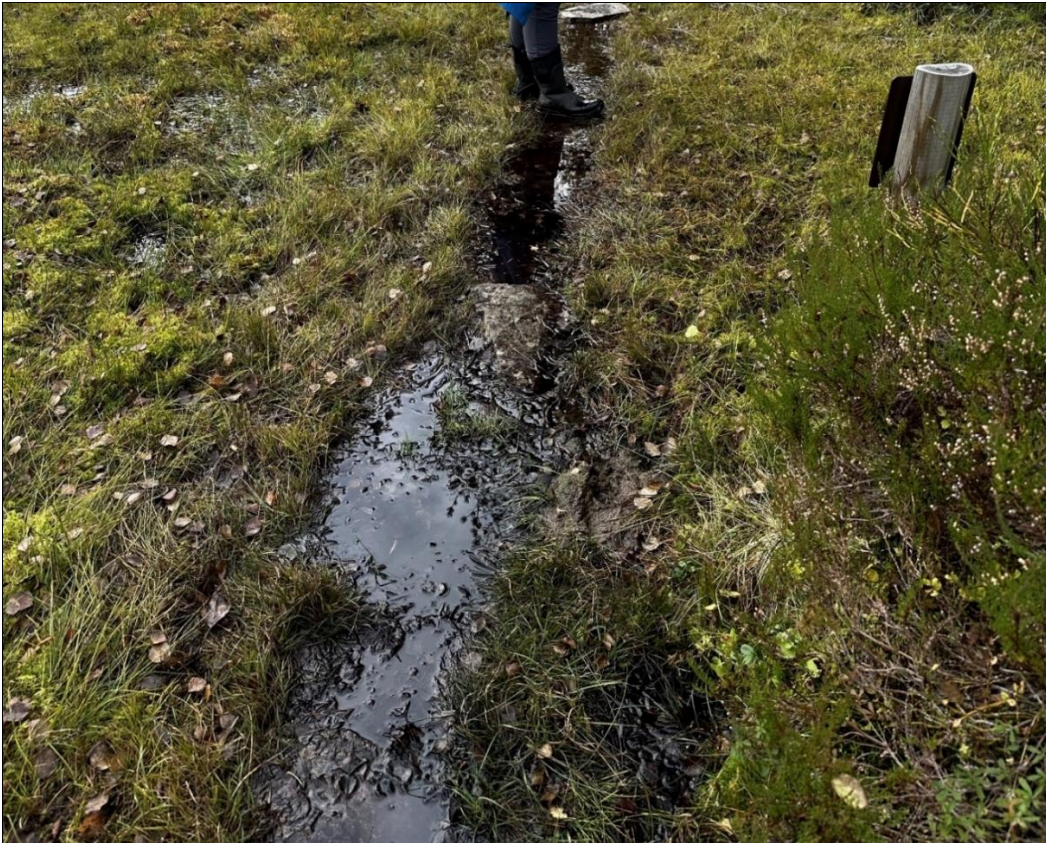
**Bilde 5:** Eit lengre parti både innafor og utafor grensa til verneområde (skilt) er vått og i dårleg stand. Her bør det leggjast kloppar og fikse øydelagde overgangar.

- **Sti frå Leirstøylen til Røsskleivvatnet:** Stien er stadvis våt, men elles i god stand. Eit lengre parti både innafor og utafor grensa til verneområde (skilt) er vått og i dårleg stand. Her bør det leggjast om lag 10 m klope og fikse øydelagde overgangar (punkt 1 på figur 2, Bilde 5).

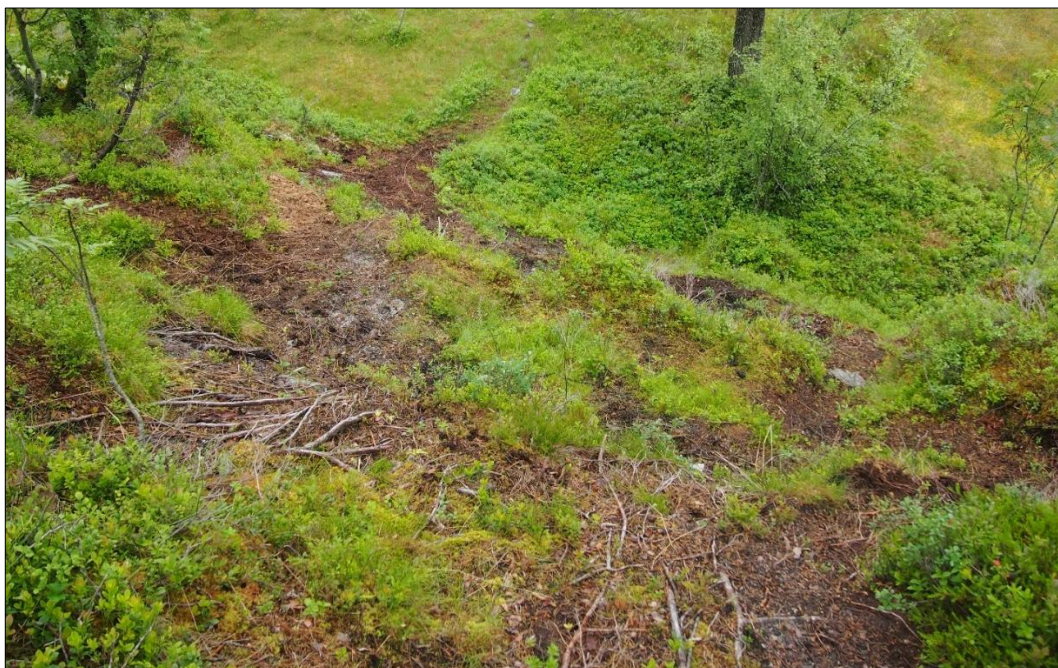
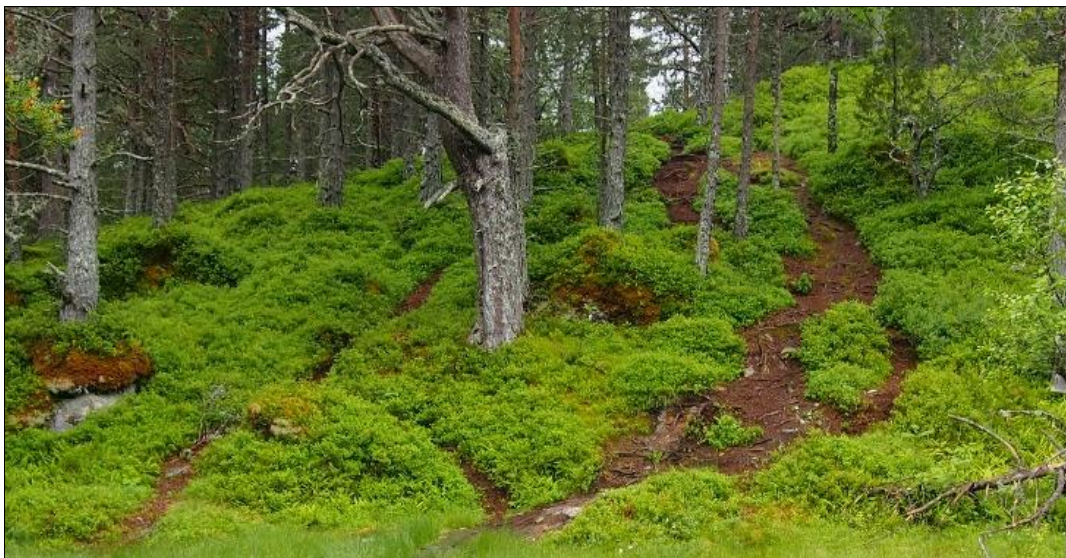
**Bilde 6:** Døme på stader der stien har fleire løp som gjer at større delar av naturen blir nedtrakka og øydelagd.

Sjølvs om stien er tørr og i god stand, er stien fleire stader delt opp i fleire løp der, til dømes forbi parti med tre eller røter. Det bør vurderast om det skal gjerast tiltak for å kanalisere dei gåande inn på eitt løp for å unngå unødvendig slitasje på naturen rundt. To av mange døme kan sjåast på Bilde 6.

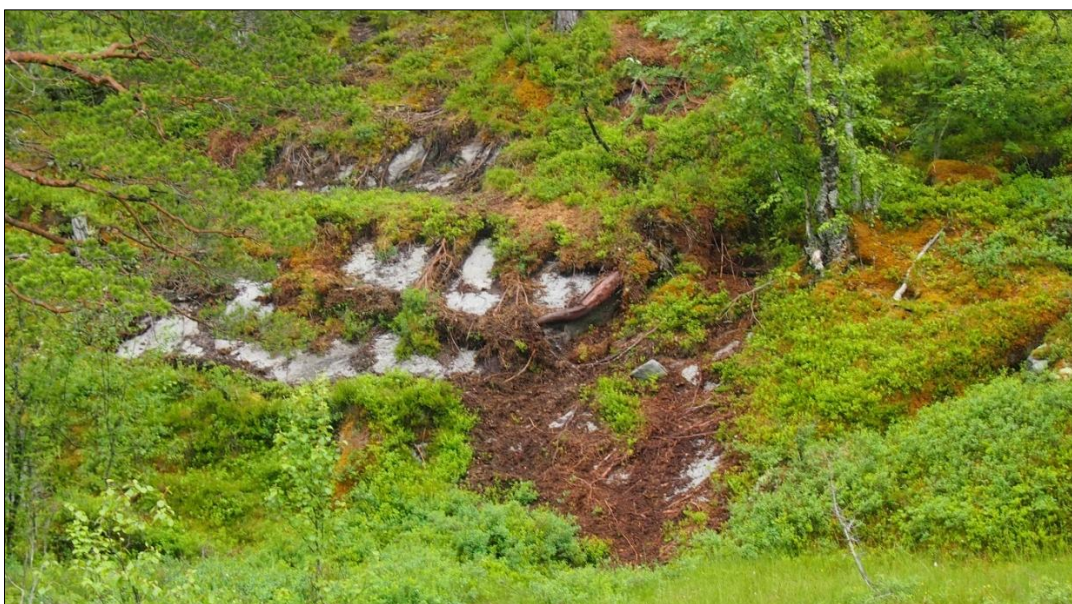
**Bilde 7:** Stien frå vestenden av Røssleivvatnet til Veten. Nedste parti er bratt og vanskeleg å gå. Stien er fuktig og ber preg av slitasje. På dei mest utsette plassane bør det lagast klopper og settast opp ein trapp.

- **Sti frå Røsskleivvatnet til Veten, vestleg veg (Bilde 7Bilde 8):** Stien frå myra og opp mot Veten har store slitasjeskadar på dei brattaste partia. Det bør vurderast om fjellet kan skrapast reint i traseen, eventuelt å sette opp ei trapp på det brattaste partiet, som er mest utsett for skade. Ein risiko ved å gjere tiltak på denne traseen er at det kan føre til auka trafikk på ei sårbar strekning.

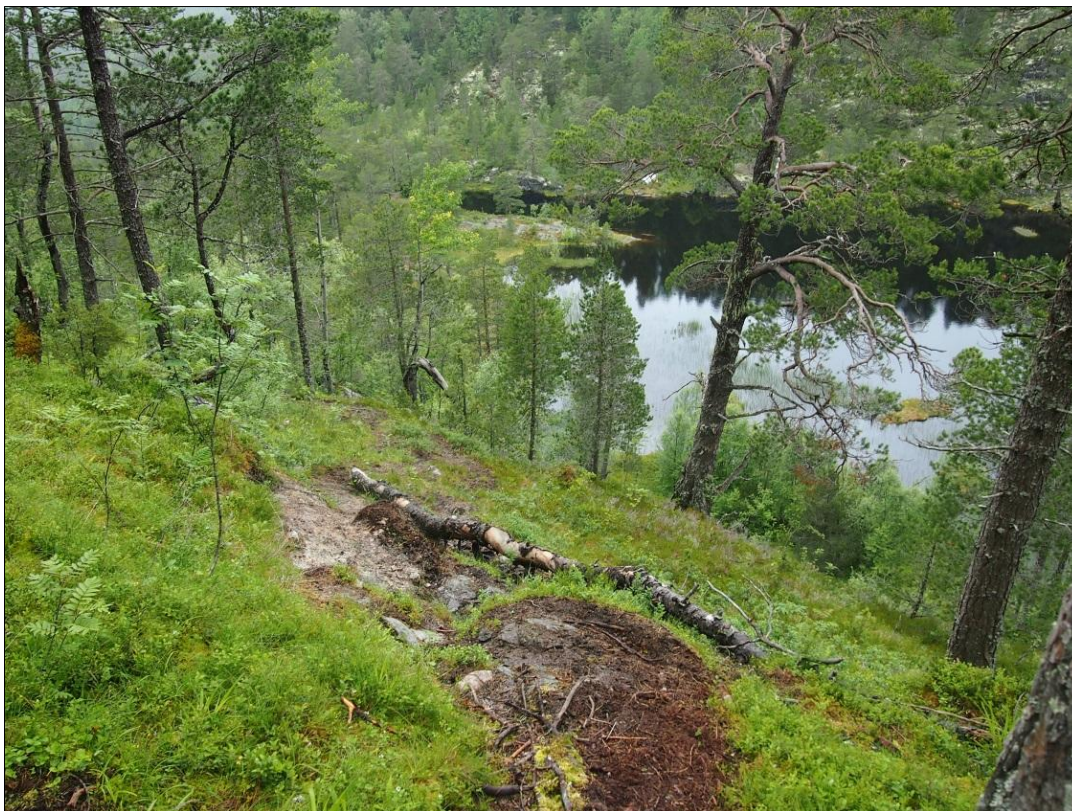
**Bilde 8:** Stien frå vestenden av Røssleivvatnet til Veten. Denne stien er generelt dårlegare enn den austlege stien. Ferdsel bør kanalisert til den austlege stien.

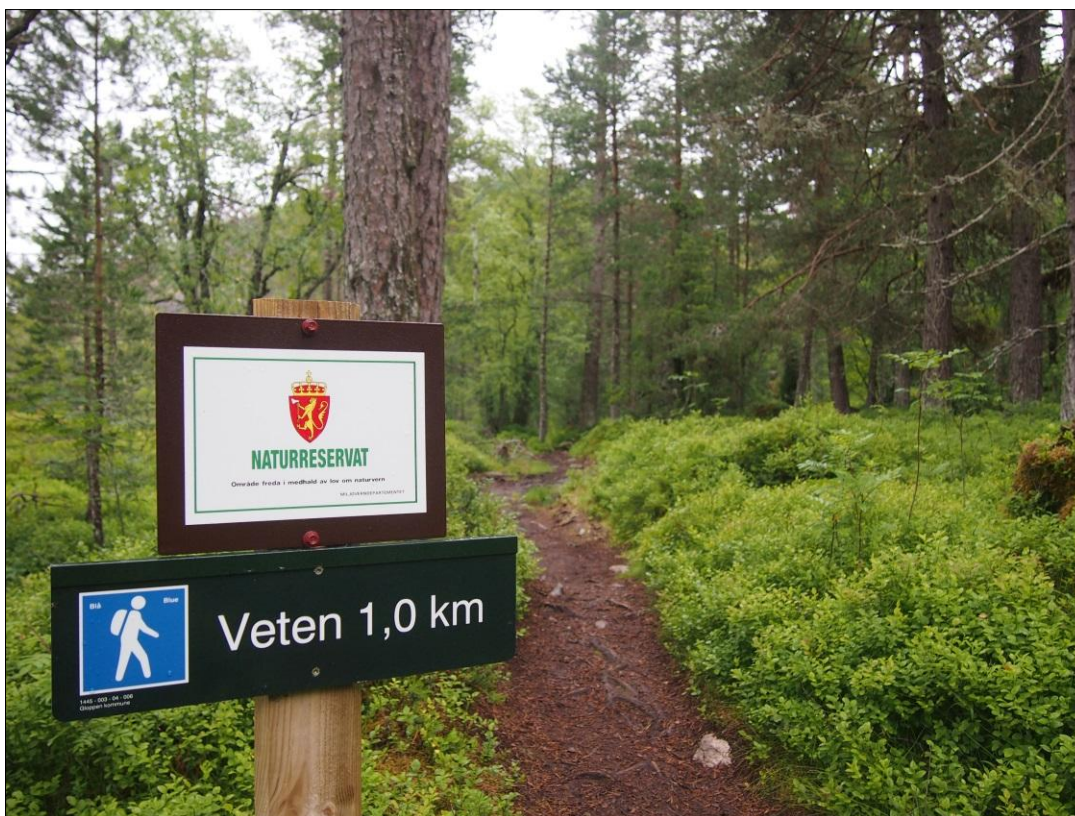
**Bilde 9:** Stien til Veten er for det meste tørr og i bra stand

- Ein rundtur opp og ned til Veten frå der ein går hovudtraseen frå Valborgkleiva (Bilde 9) opp på Veten og vidare mot aust ned fjellet til ein kjem til austsida av Røsskleivvatnet der ein kan fortsette langs med vatnet til Røssebu og gå ned Røsskleivdalen tilbake til Valborgkleiva vil vere det beste alternativet med tanke på kva naturen toler av ferdsel.
